PIANO DI ELIMINAZIONE DELLE BARRIERE ARCHITETTONICHE – PEBA

COMUNE DI FORMIGINE (MO)

REDATTO AI SENSI DELL'ART.24 COMMA 9 DELLA LEGGE 05/02/1992, N.104
E DELLE LINEE GUIDA INTERDISCIPLINARI PER LA REDAZIONE DEL PEBA DELLA REGIONE EMILIA ROMAGNA

RELAZIONE FINALE

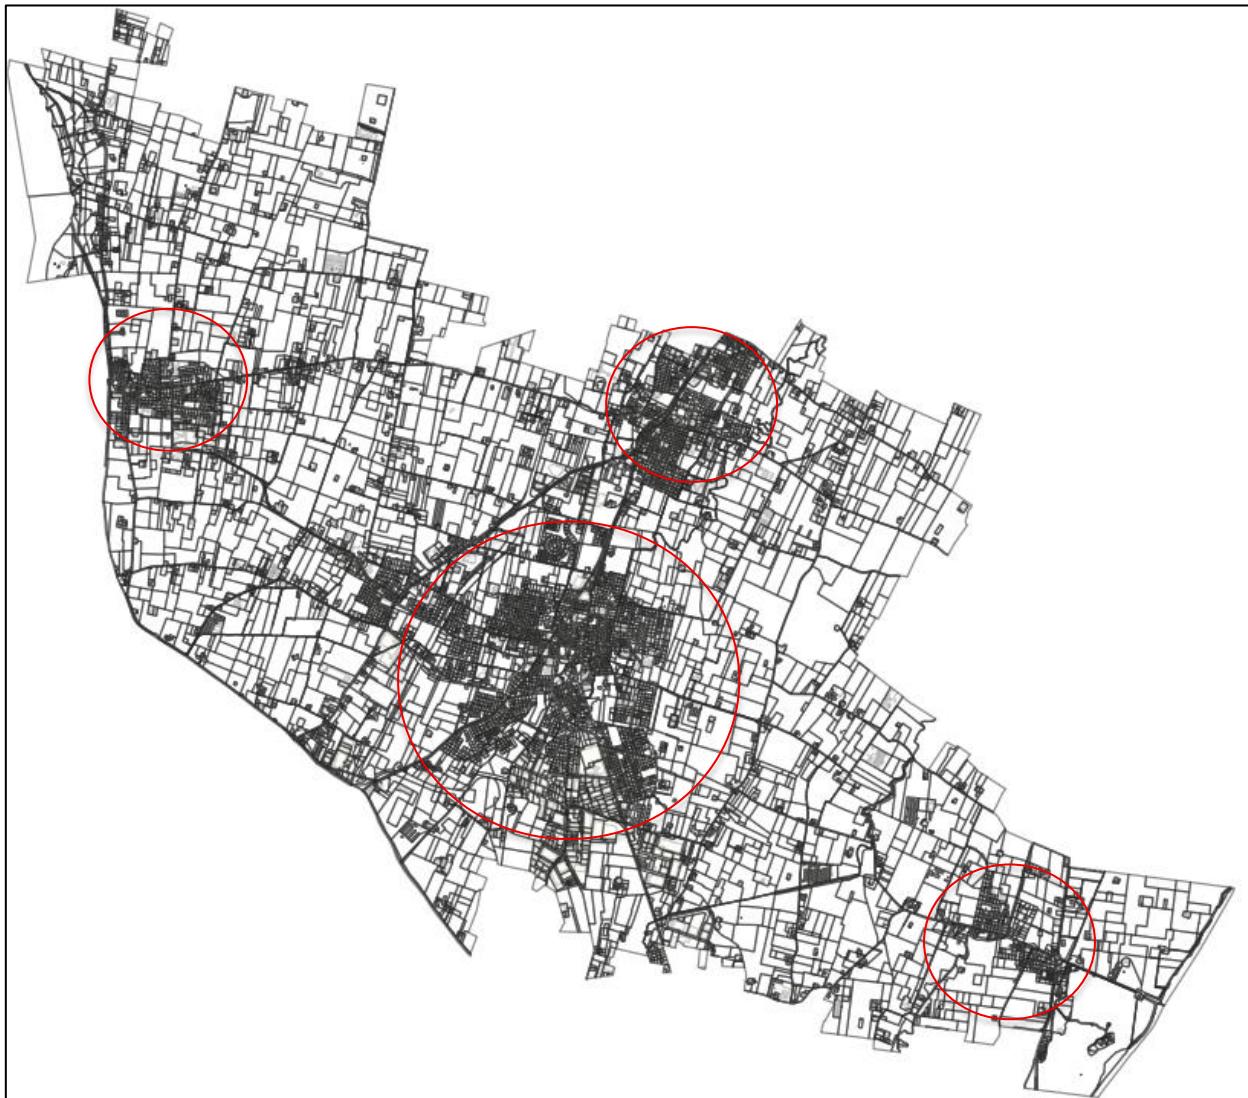
Schema 1: Mappa dell'area oggetto di intervento del PEBA – Formigine

La cartografia sotto riportata evidenzia la rete dei percorsi e gli edifici oggetto di analisi del PEBA:

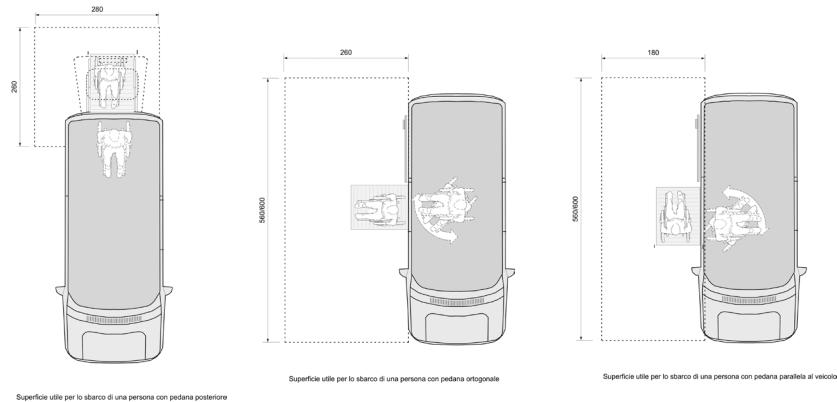
Le rampe di accesso posteriori sono di ridotte dimensioni e di peso contenuto adatte per l'installazione su veicoli di piccole e medie dimensioni.

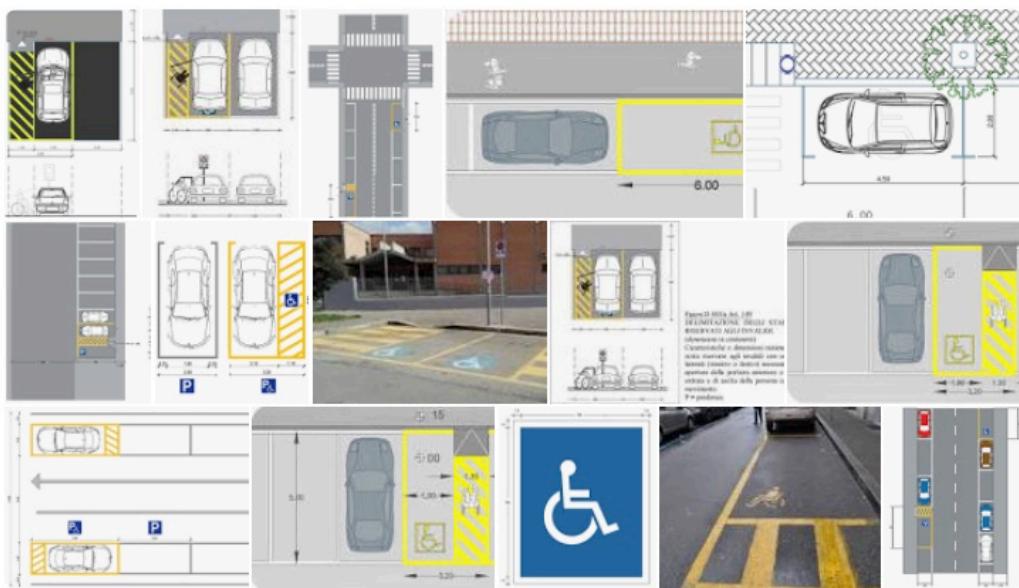
Date le dimensioni generose che vengono richieste per la sosta e la manovra di incarrozamento, sarebbe auspicabile che questa tipologia di sosta possa essere prevista soprattutto nei parcheggi capienti presenti nei centri commerciali o nell'area sportiva. A seguito vengono riprodotte alcune soluzioni standard previste dalla norma:

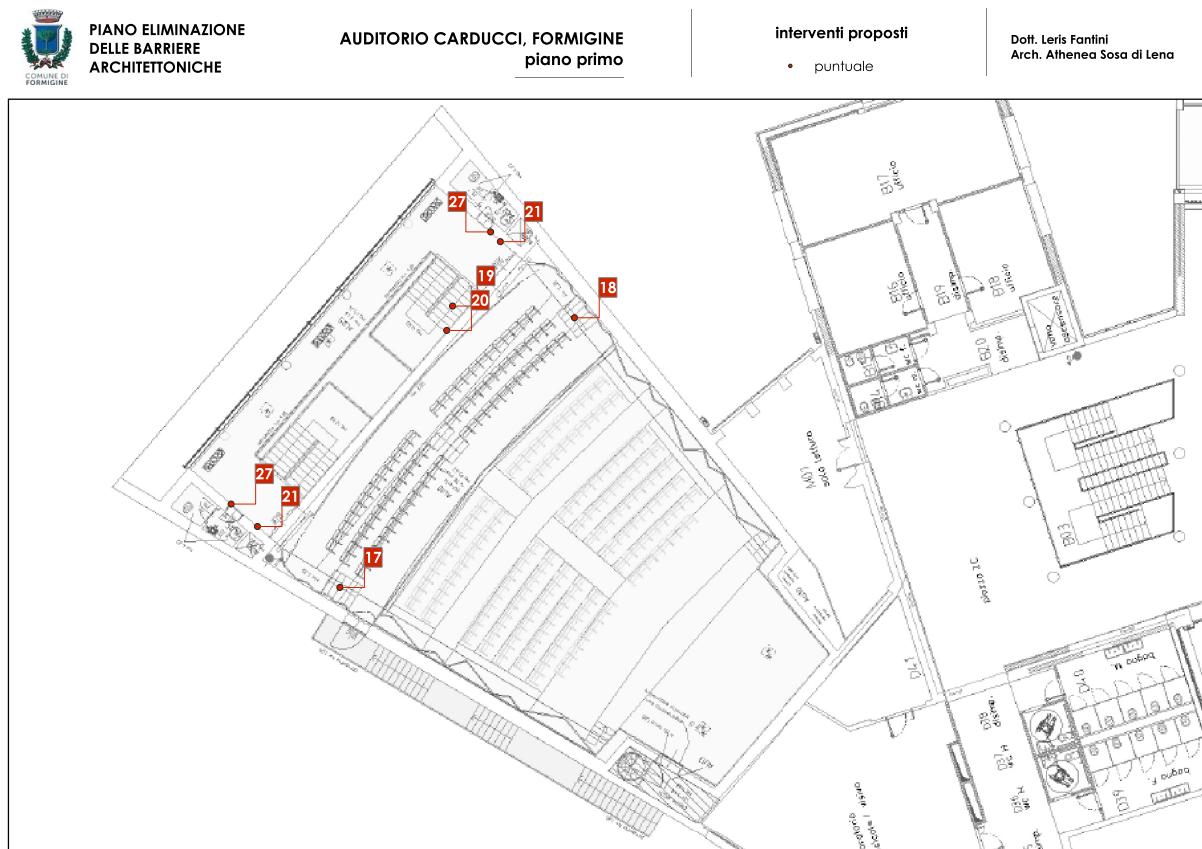
Ciascun numero riportato sulla mappa è collegato alla relativa scheda descrittiva dell'intervento.
